## Skuvoyar Havn, Færøerne

### Hydrauliske modelforsøg

Klient  Landsverk, Færøerne	Klientens repræsentant  Ing Ewald Kjølbro
-----------------------------------	---

Projekt  Skuvoyar Havn, Færøerne	Projekt nr.  04-53043
--	-----------------------------

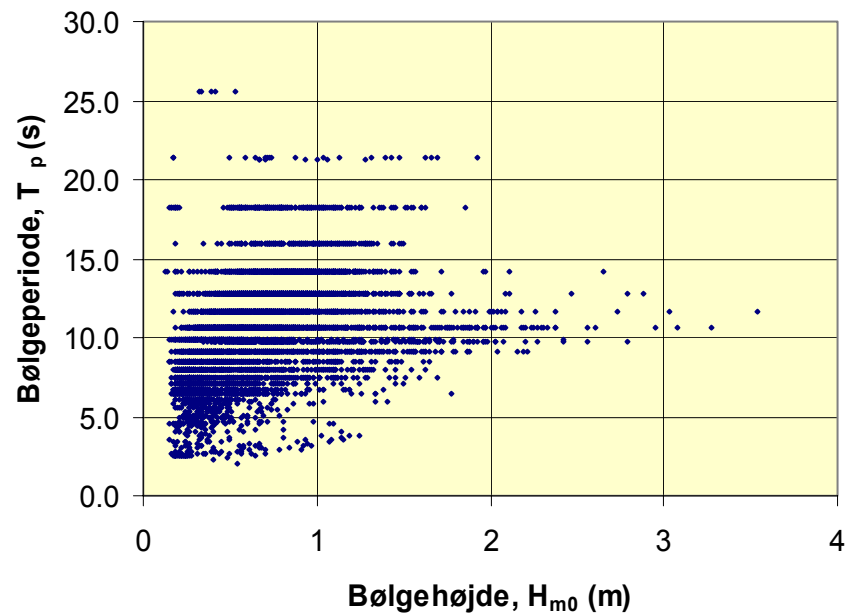
Relationen mellem bølgehøjde og -periode,  $T_p$ , er vist på figur 3.1. Det ses, at for små bølgehøjder er der meget stor spredning på  $T_p$ , svarende til henholdsvis lokalt genererede og dermed korte bølger og swell bølger, som forplantes til Skuvoy efter storme. For større bølgehøjder er spredningen noget mindre.

For  $H_{m0} \cong 1m$  er der således en spredning i  $T_p$  på fra ca. 3s til ca. 21s. For  $H_{m0} \cong 2m$ , målt bølgeperioder mellem ca. 9s og ca. 15s, mens for  $H_{m0} \cong 3m$  målt  $T_p$  værdier omkring 12s.

Figur 3.1 Relationer mellem bølgehøjder,  $H_{m0}$  og  $T_p$  fra ADCP målingerne i en periode i 2003-2004

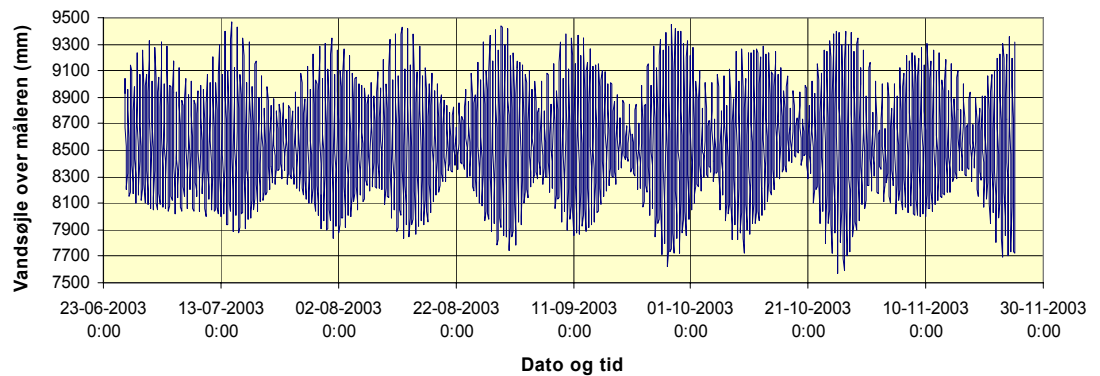
Vandstandsvariationerne ved Skuvoy blev målt med ADCP måleren. I figur 3.2 er vist vandstandsvariationerne i en del af måleperioden.

Figur 3.2 Vandstandsforhold fra 26-jun-03 til 26-nov-03

Forskellen mellem den højeste og laveste vandstand blev målt til ca. 1,9m. Af ovenstående figurer ses, at middelvanddybden ved måleren er ~8,5m. Det højeste målte højvande har været ca. +0,95m, mens det laveste målte lavvande var ca. -0,95m i forhold til middel.

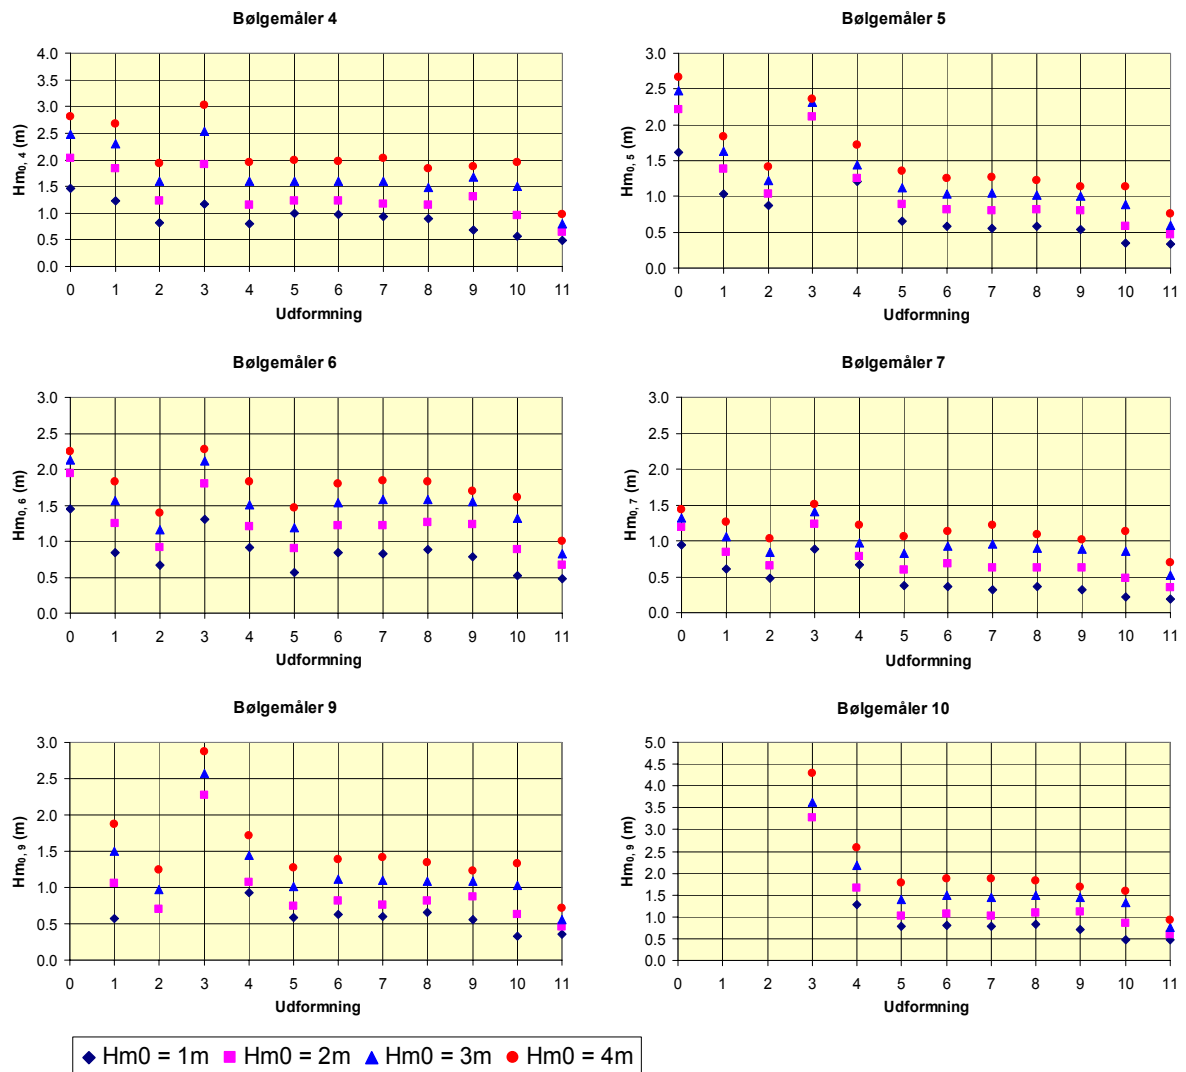
På figur 6.8 er bølgeforsøgene i forsøgene med de anvendte bølgeforsøgsforhold angivet, ligesom uroen i det følgende kort er beskrevet for de enkelte udformninger, dels for den eksisterende havn (Bølgemåler 5, 6 og 7), dels for det nye havneafsnit mellem den eksisterende nordmole og den nye nordmole (Bølgemåler 4, 9 og 10).

Figur 6.8 Resultater fra forsøg Etape 2a (Udformning 0 er den eksisterende udformning)

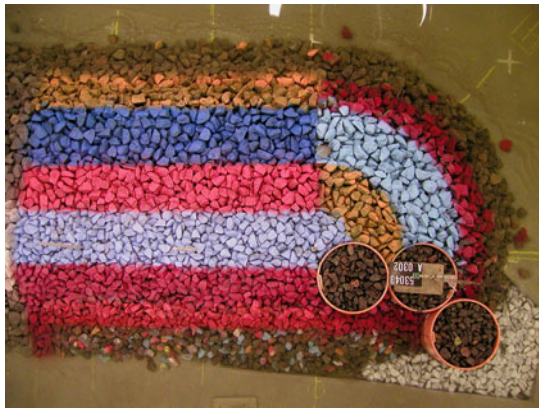
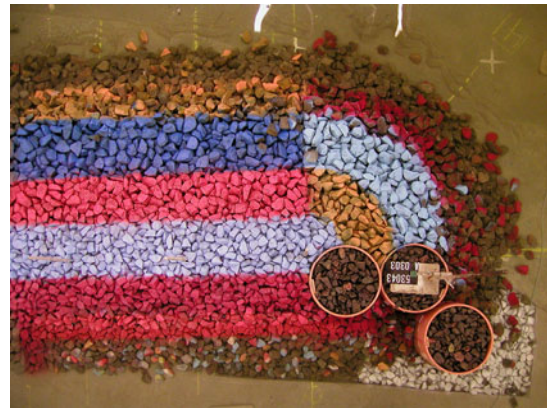
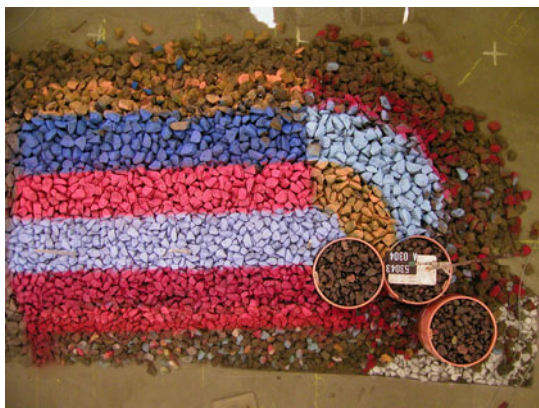
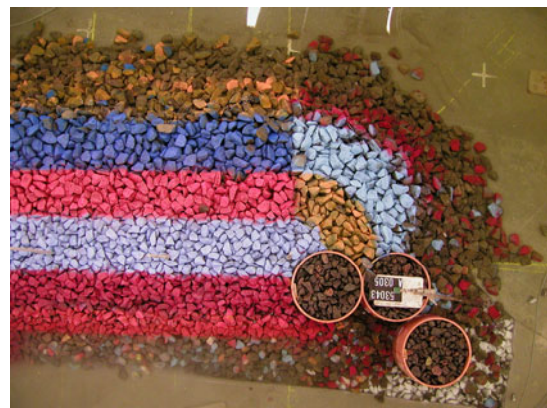
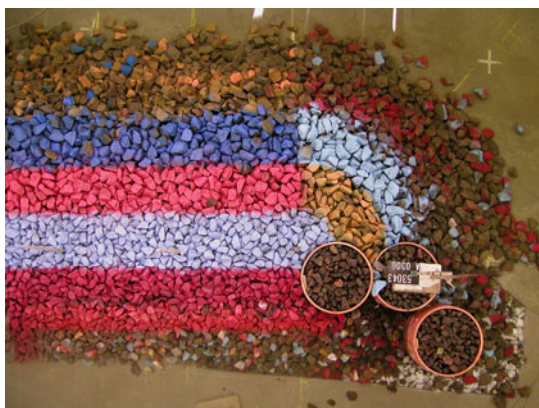
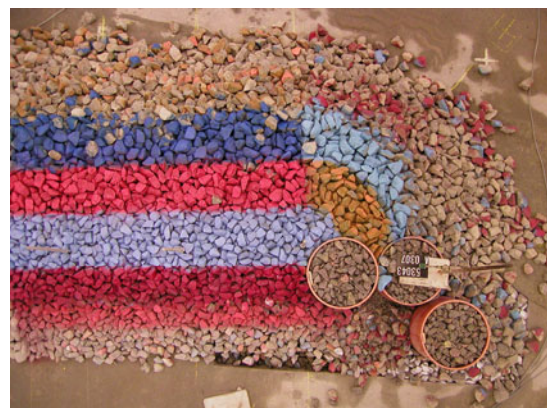
Figur A.1 Fotos fra oven efter forsøg 302, 303, 304, 305, 306 og 307

Resultaterne af alle forsøg er præsenteret i dette afsnit. Resultaterne er beskrevet forsøg for forsøg. Skadesudviklingen for hvert forsøg er præsenteret i bilag A, dels som fotos efter hvert forsøg, dels som profiludvikling under hvert forsøg.

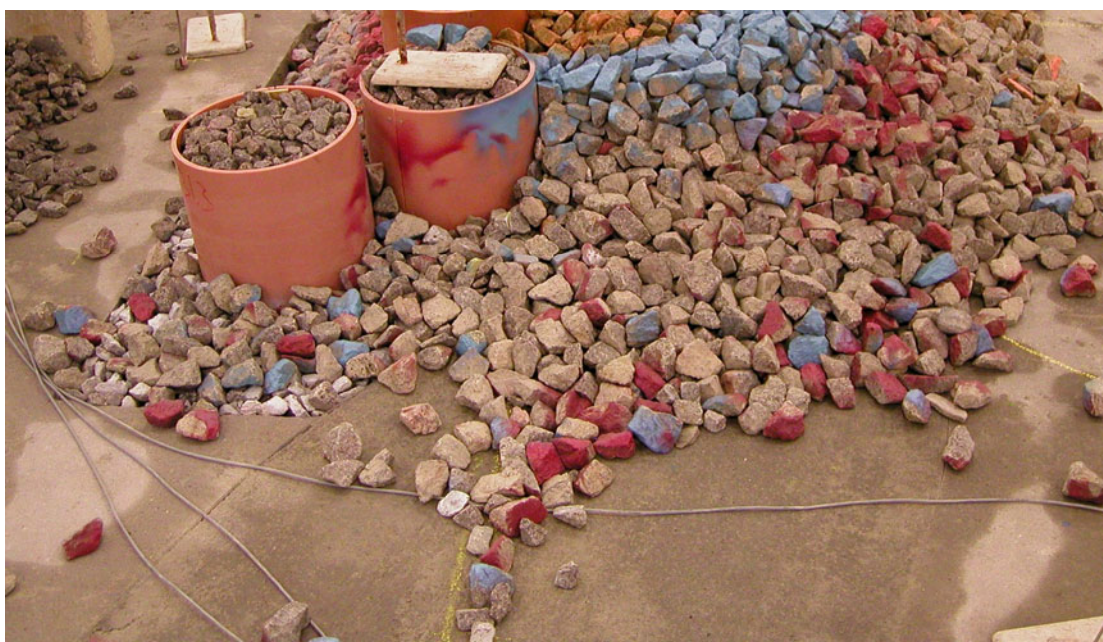
Figur A.3 Molehoved efter forsøgsserien

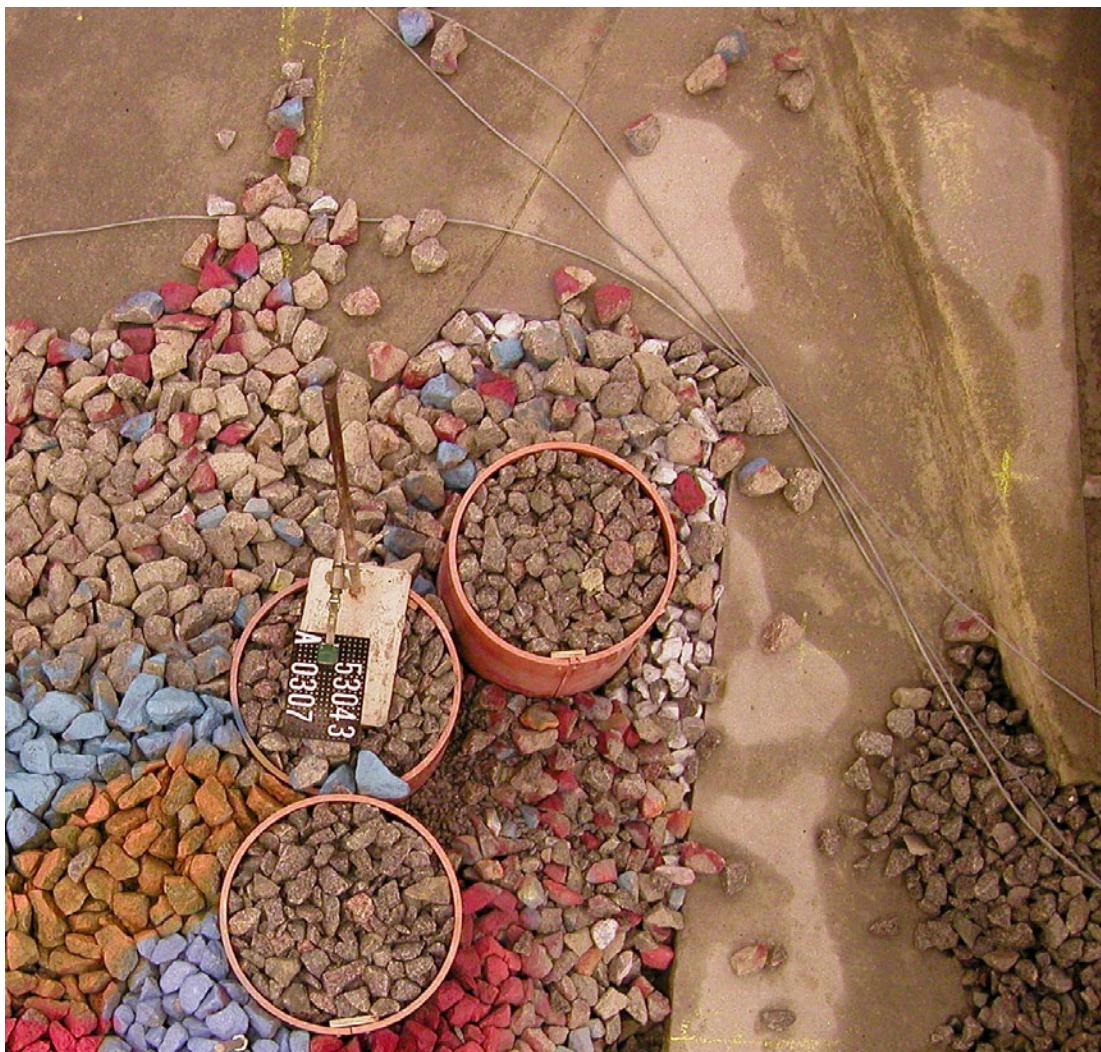
Figur A.4 Indsejlingsområdet efter forsøgsserien

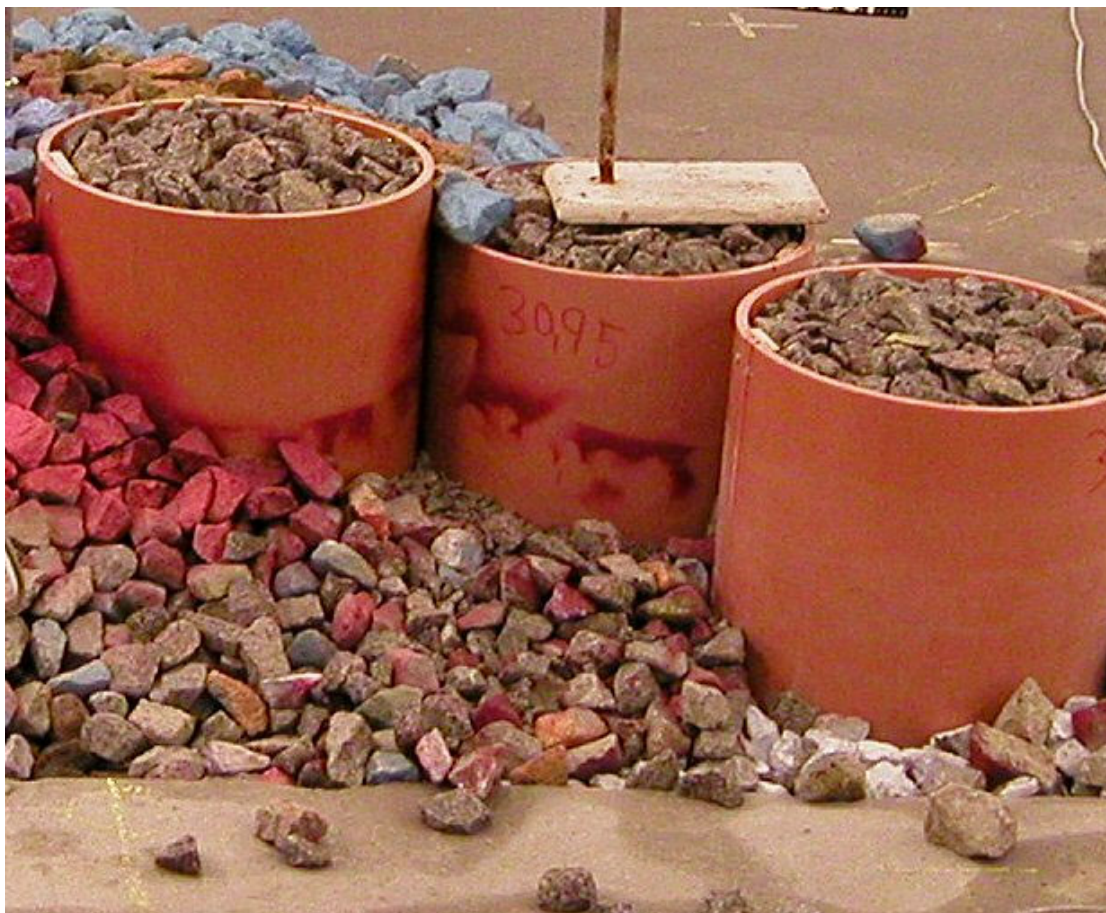
Figur A.5 Bagside ved sænkekasser efter forsøgsserien

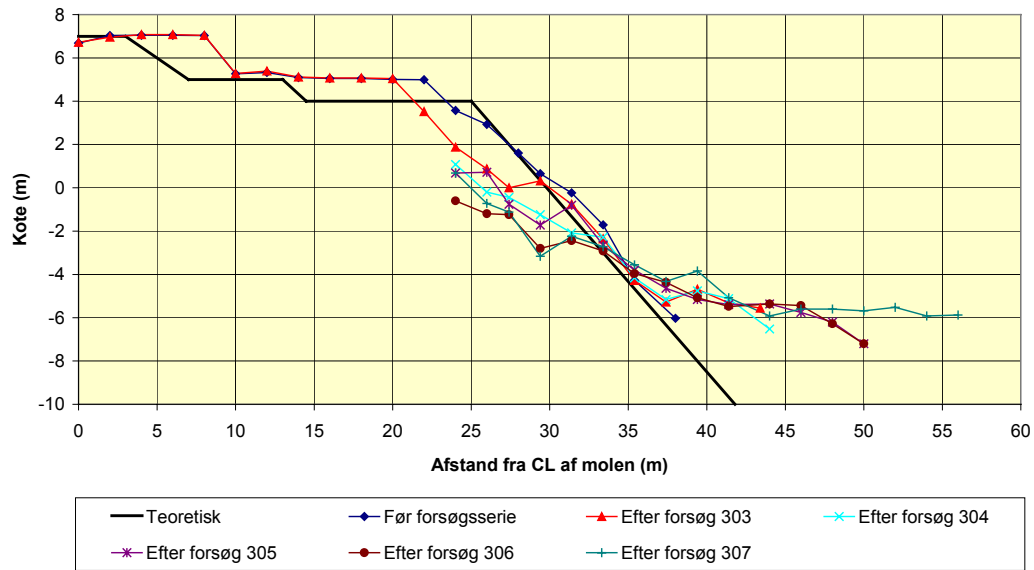
Figur A.6 Udvikling af profiler (sektion 5) under forsøgsserien

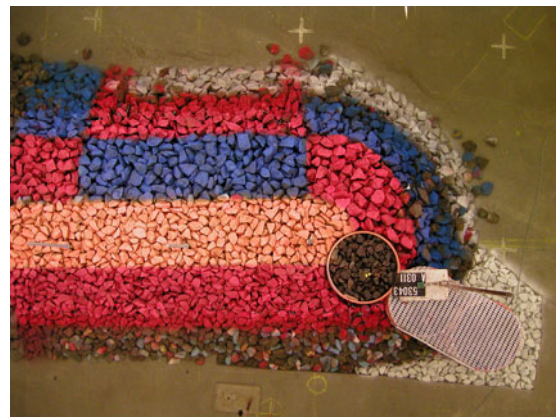
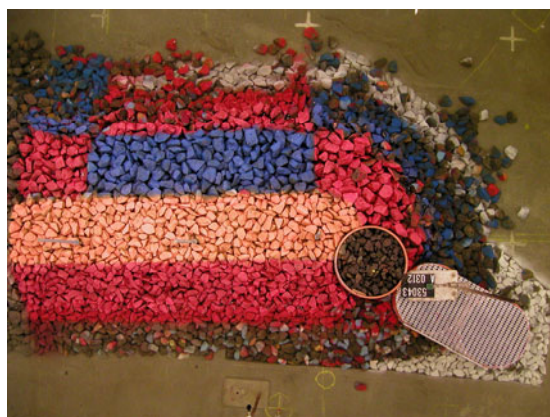
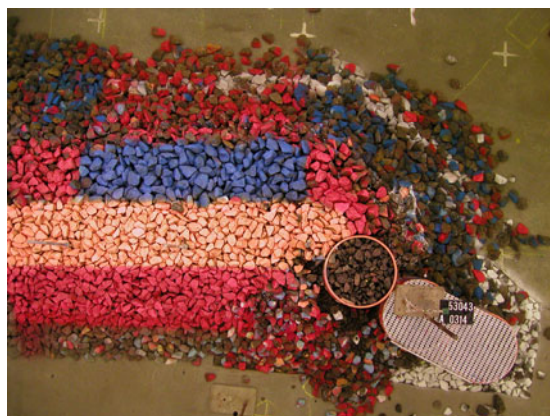
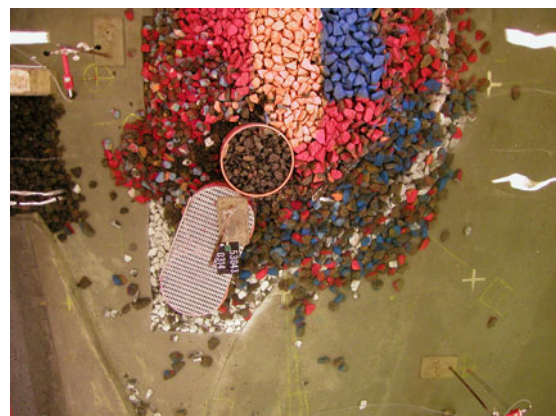
Figur B.1 Fotos fra oven før forsøgsserien og efter forsøg 311, 312, 313 og 314

Resultaterne af alle forsøg er præsenteret i dette afsnit. Resultaterne er beskrevet forsøg for forsøg. Skadesudviklingen for hvert forsøg er præsenteret i bilag B, dels som fotos efter hvert forsøg, dels som profiludvikling under hvert forsøg.

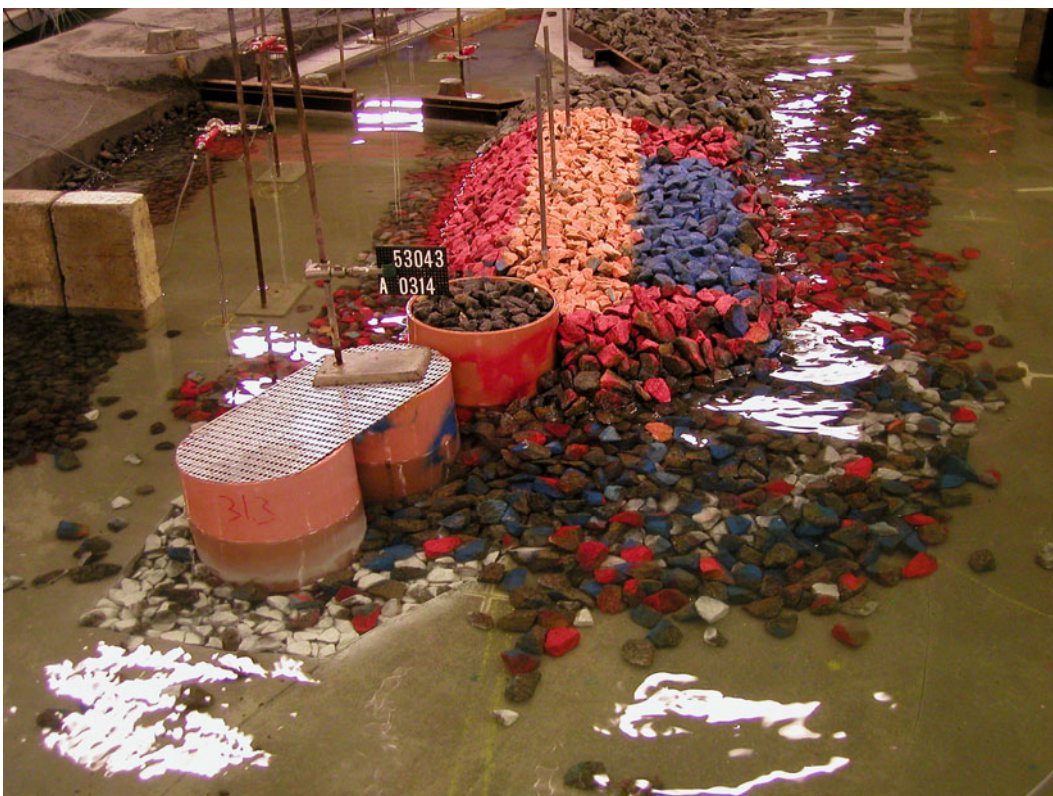
Figur B.3 Molehovedet efter forsøgsserien

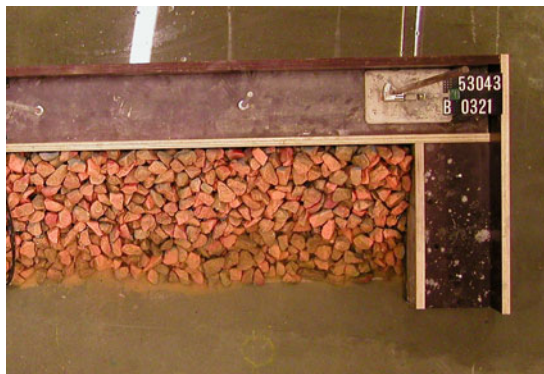
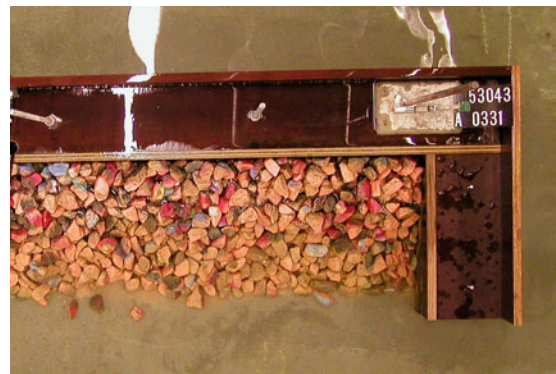
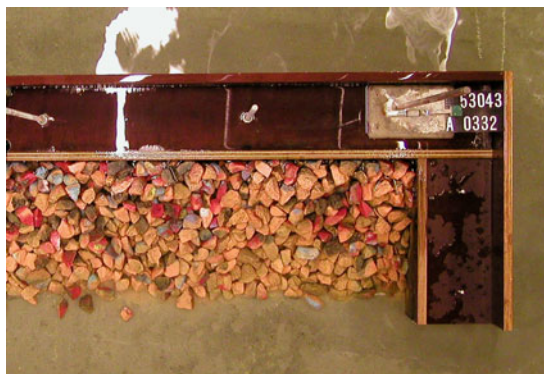
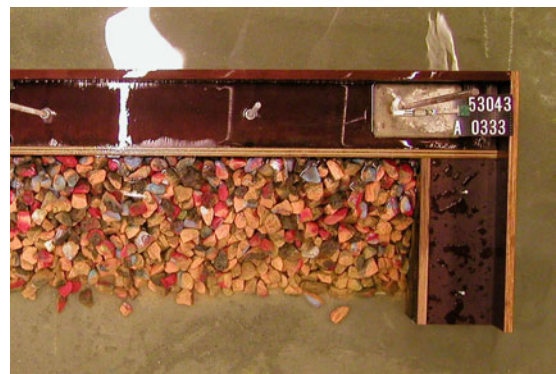
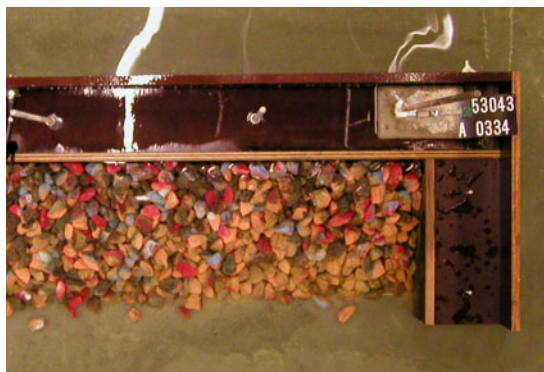
*Før Forsøg 331*

*Efter Forsøg 331*

*Efter Forsøg 332*

*Efter Forsøg 333*

*Efter Forsøg 334*

Resultaterne af alle forsøg er præsenteret i dette afsnit. Skaderne på bagsiden af profilet for hvert forsøg er vist i figur C.1 i Bilag C som fotos efter hvert forsøg. Endvidere er fordelingen af trykkene målt i de tre niveauer angivet i figur C.2 i Bilag C for alle forsøg.

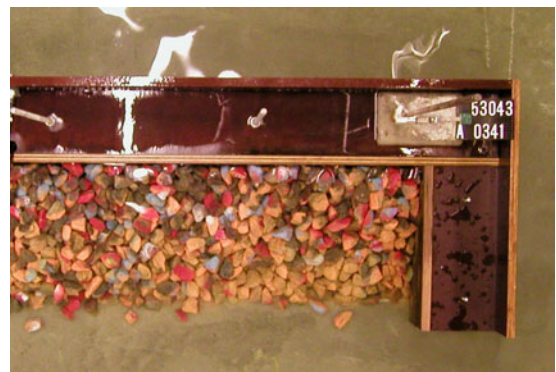
*Efter Forsøg 341*

*Figur C.1 Bagsiden under forsøgsserien*
